Situatie HOUTENDAK VOOR POSTRÜTUIG n° 3001-981

N.V. TECNISCHE SPONWEGEN  
DIENST van Ma

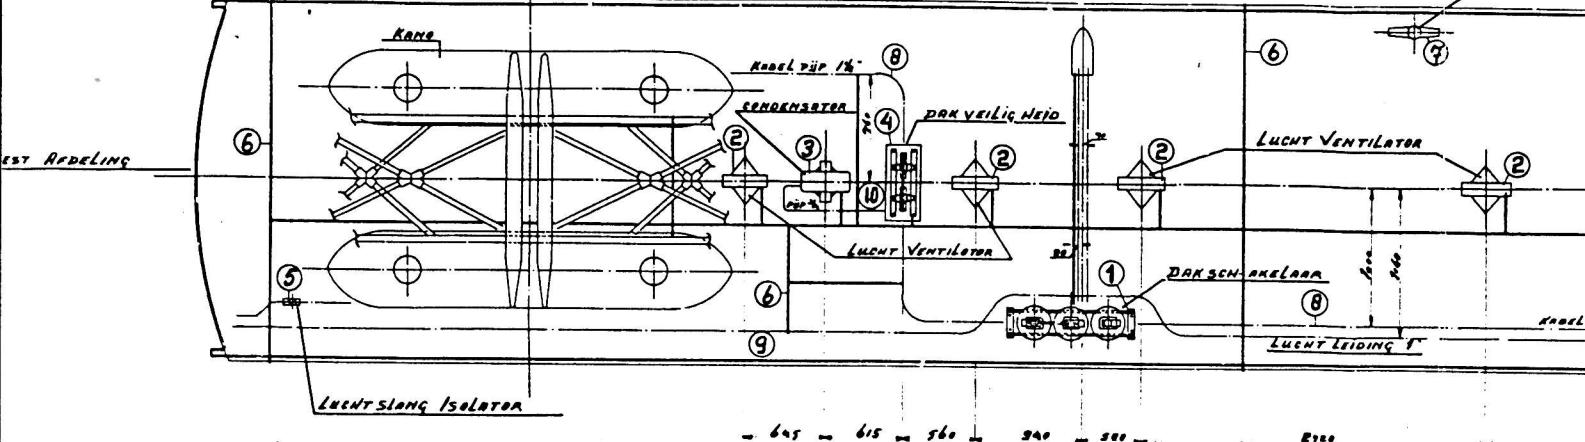
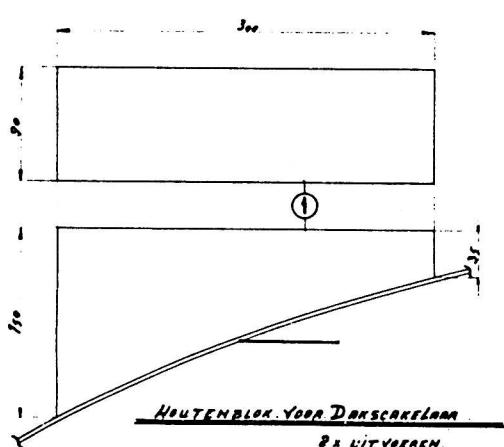
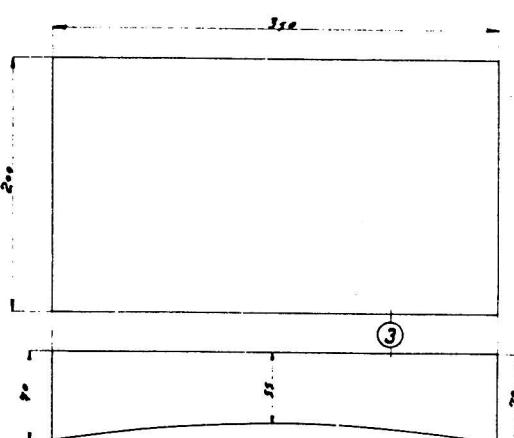
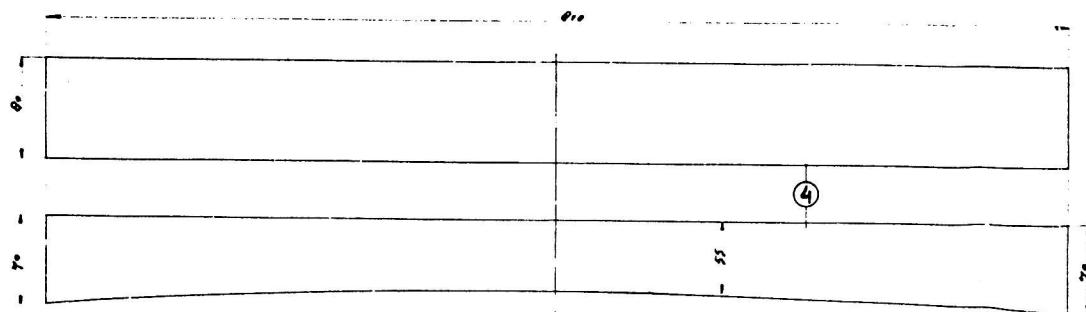
GETROKKEN LIJNEN IN DE DAK SITUATIE ZIJN DE RAADLEIDINGEN PLAT 25X3.

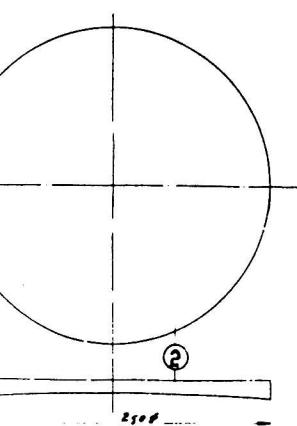
Y SCHUF VOOR LUCHTVENTILATOR  
4x UITVOEREN.
